**Orientierende Untersuchung  
des Untergrundes**

**Neubau REWE-Logistikzentrum**

**24558 Henstedt-Ulzburg**

| Projektnummer : | 16.3.333 |

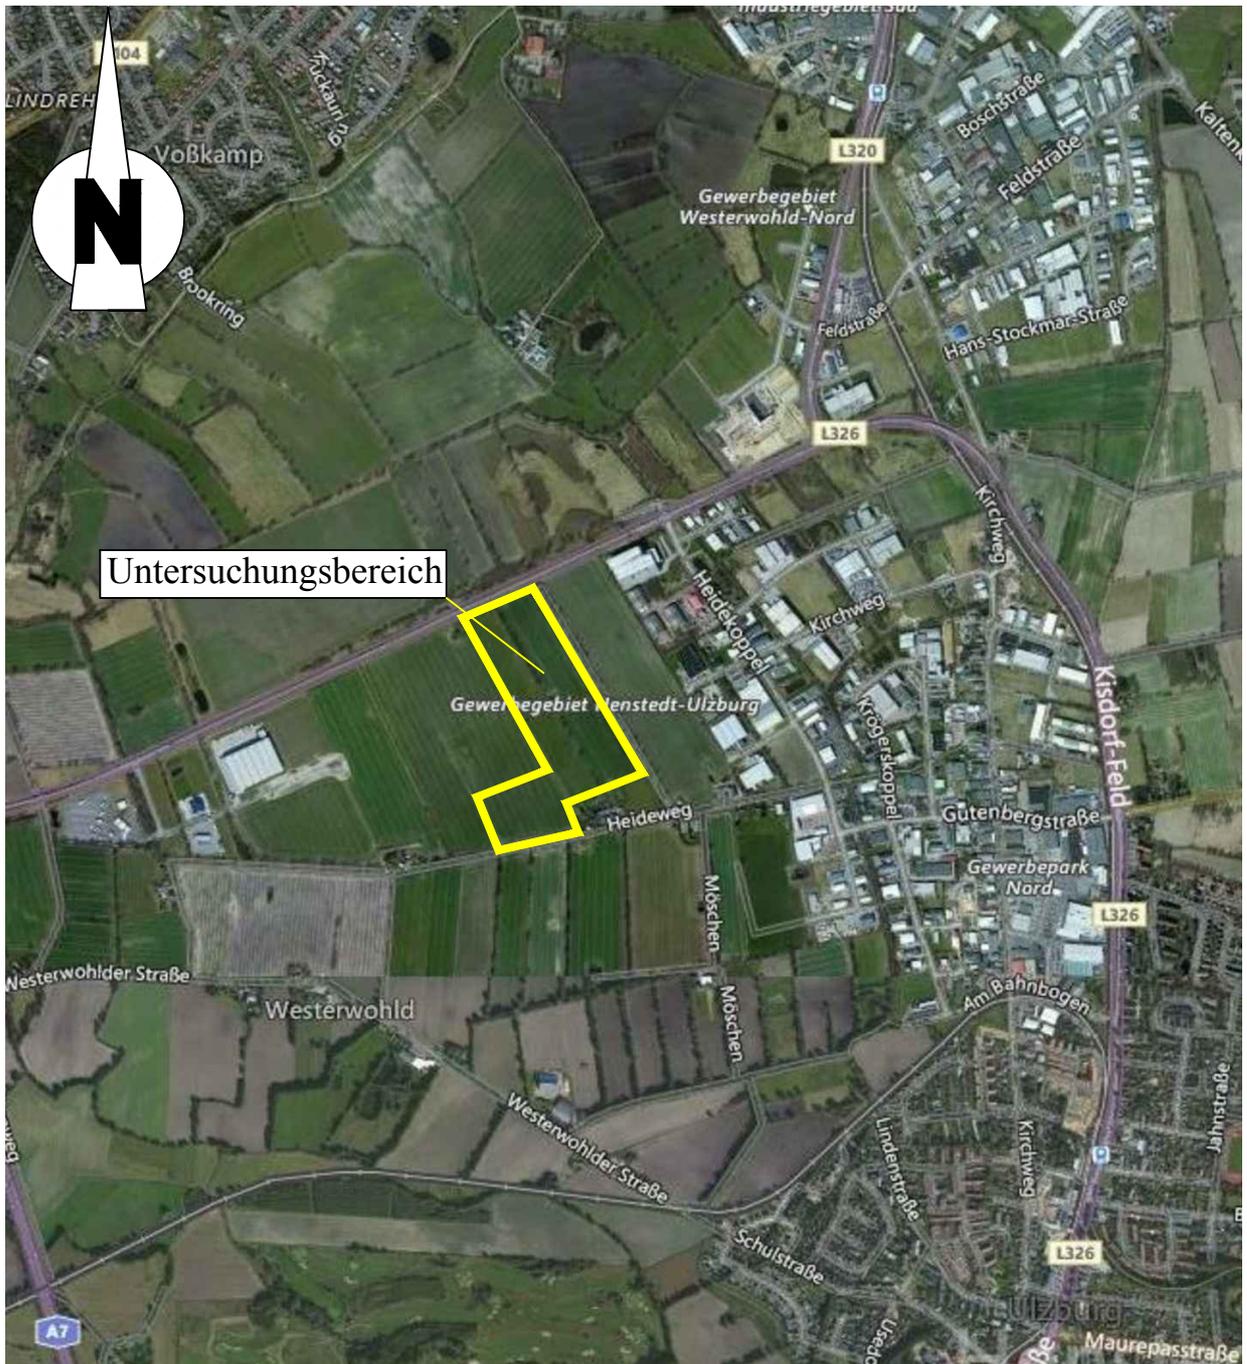
| GEZEICHNET:<br>Bolles | Übersichtsplan | ANLAGE:<br>1 |

PROJEKT: **Orientierende Untersuchung  
 Neubau REWE-Logistikzentrum  
 in 24558 Henstedt-Ulzburg**

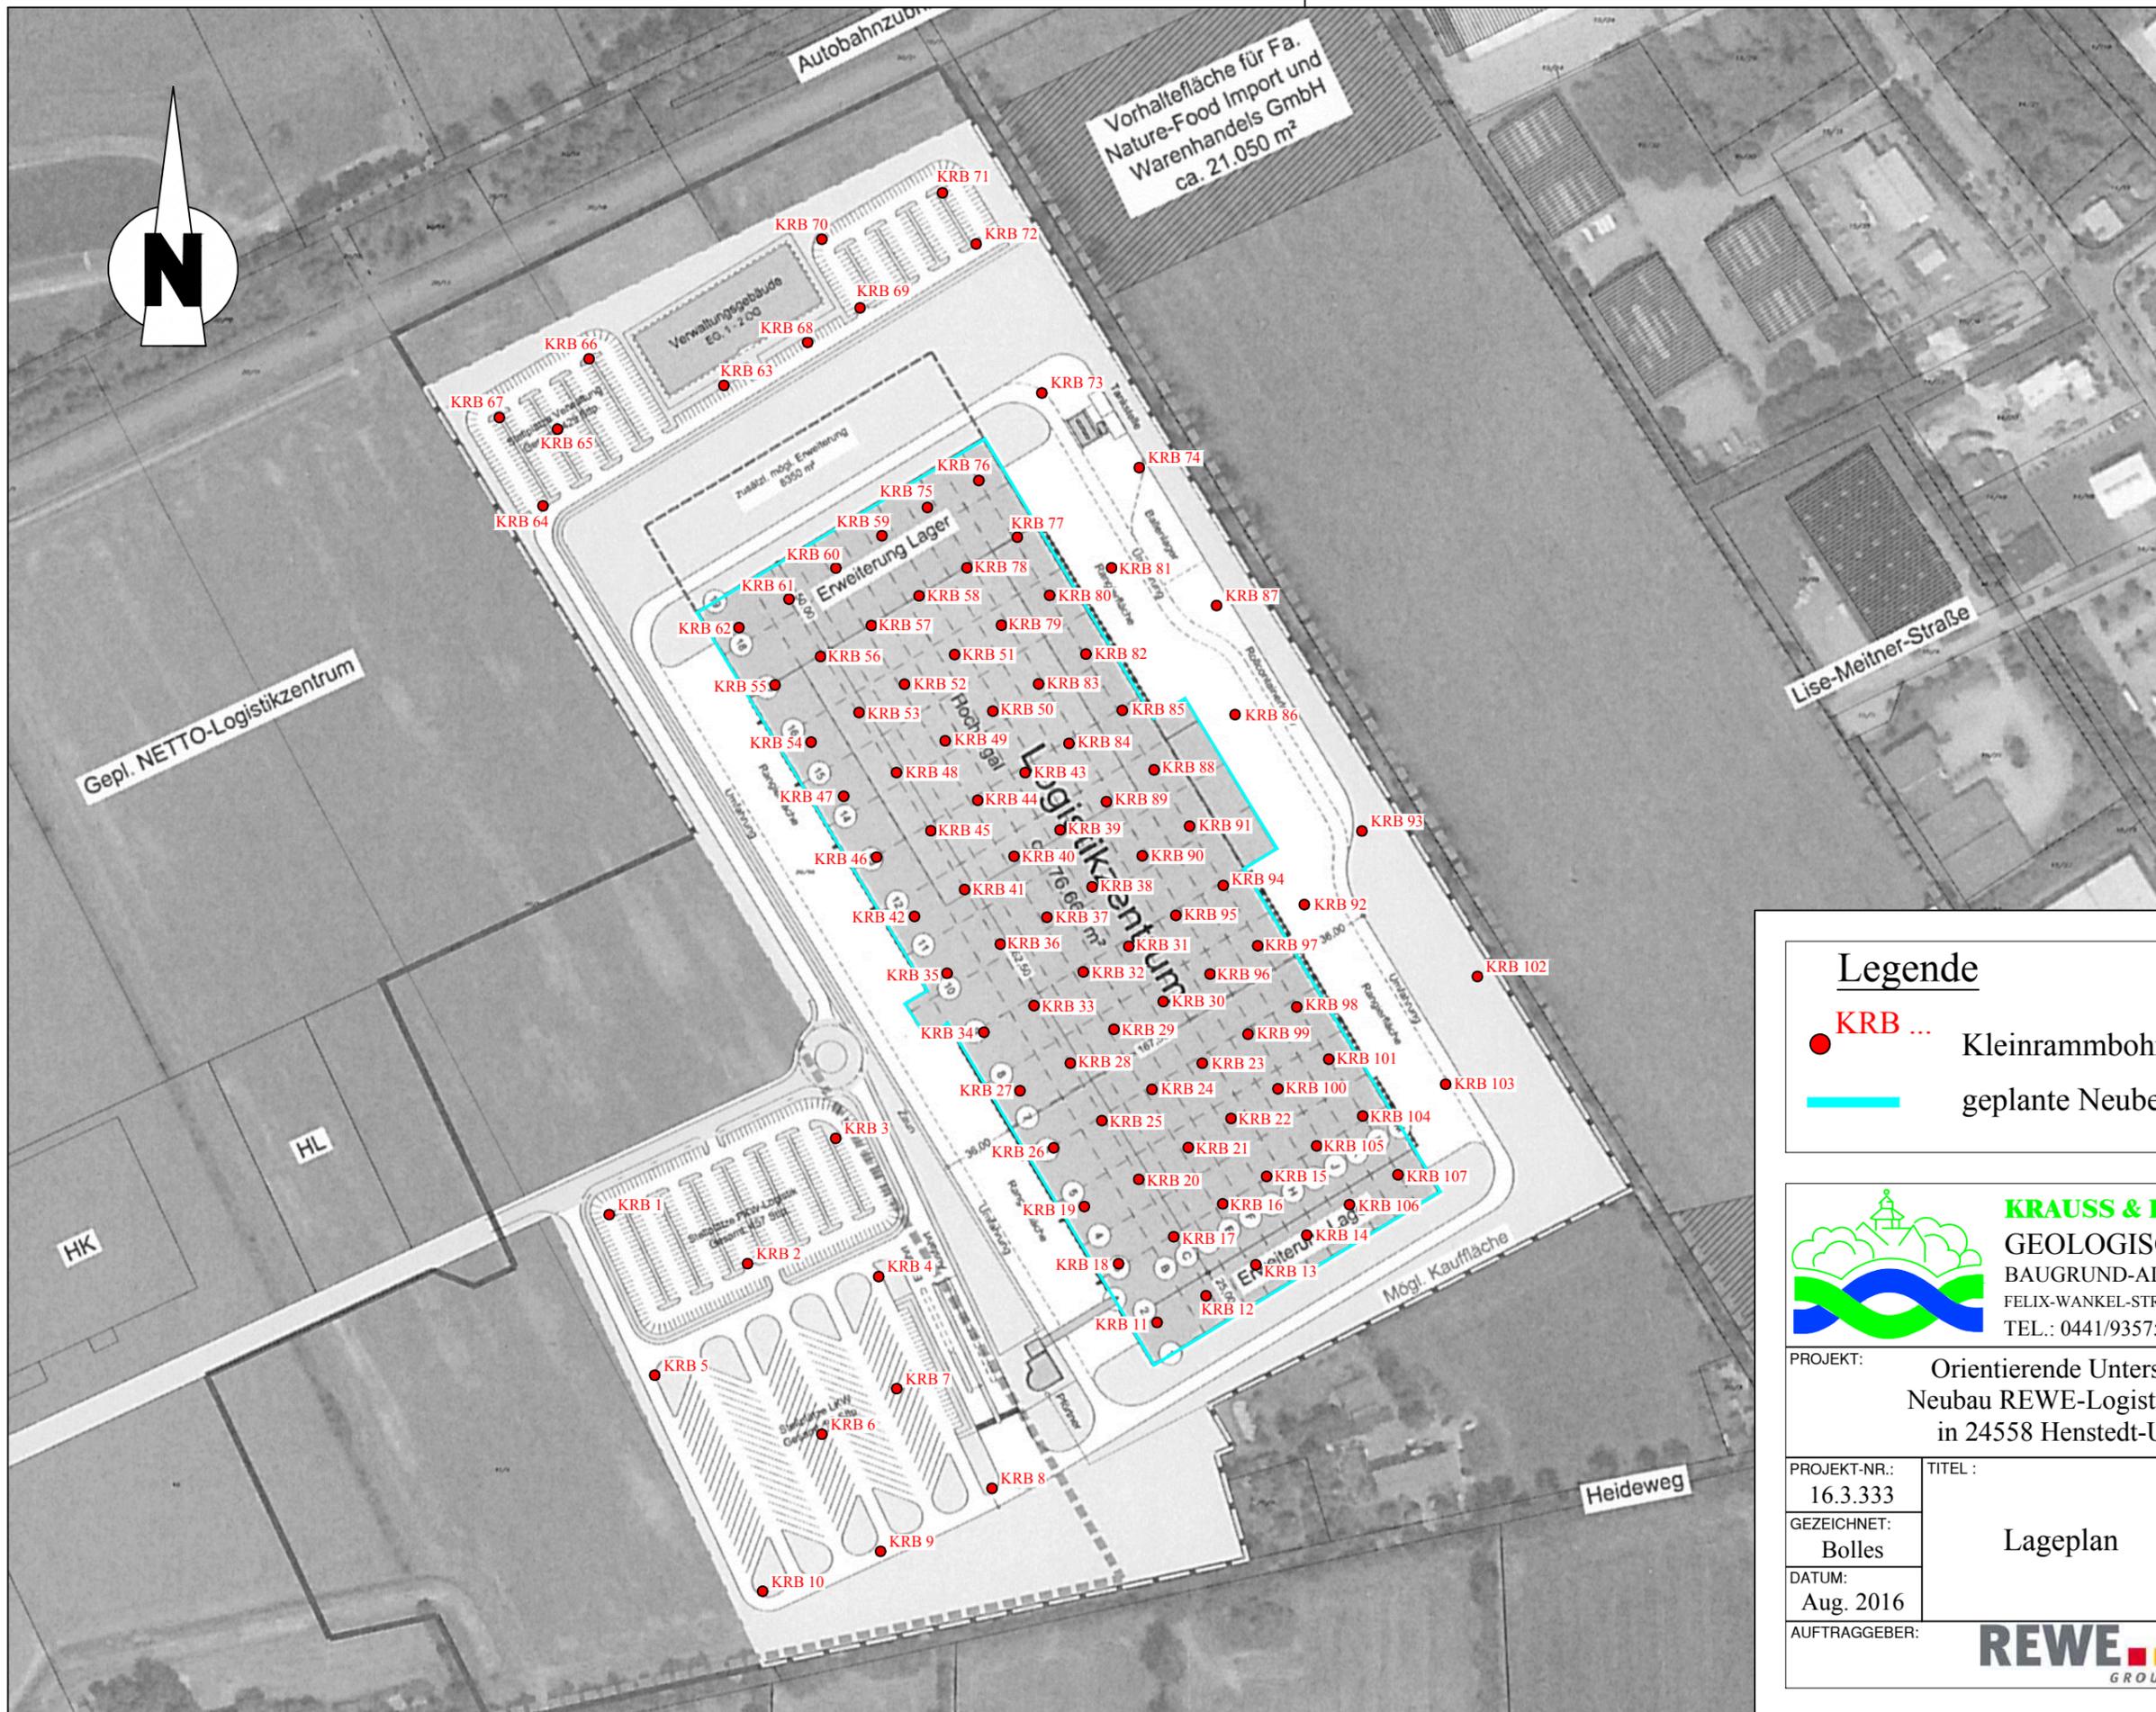
| PROJEKT-NR.:<br>16.3.333 | TITEL :<br><br>Lageplan | MAßSTAB:<br>1 : ca. 3000 |

- KRB ... Kleinrammbohrung
- geplante Neubebauung

PROJEKT: Orientierende Untersuchung  
 Neubau REWE-Logistikzentrum  
 in 24558 Henstedt-Ulzburg
